**APOIO ÀS ACÇÕES DE CONSERVAÇÃO
DOS REVESTIMENTOS EXTERIORES DOS EDIFÍCIOS
DO CENTRO HISTÓRICO DE PALMELA**

Diagnóstico e Recomendações Gerais

Município
Palmela
Câmara Municipal

I & D EDIFÍCIOS
RELATÓRIO 268/2007 - NRI

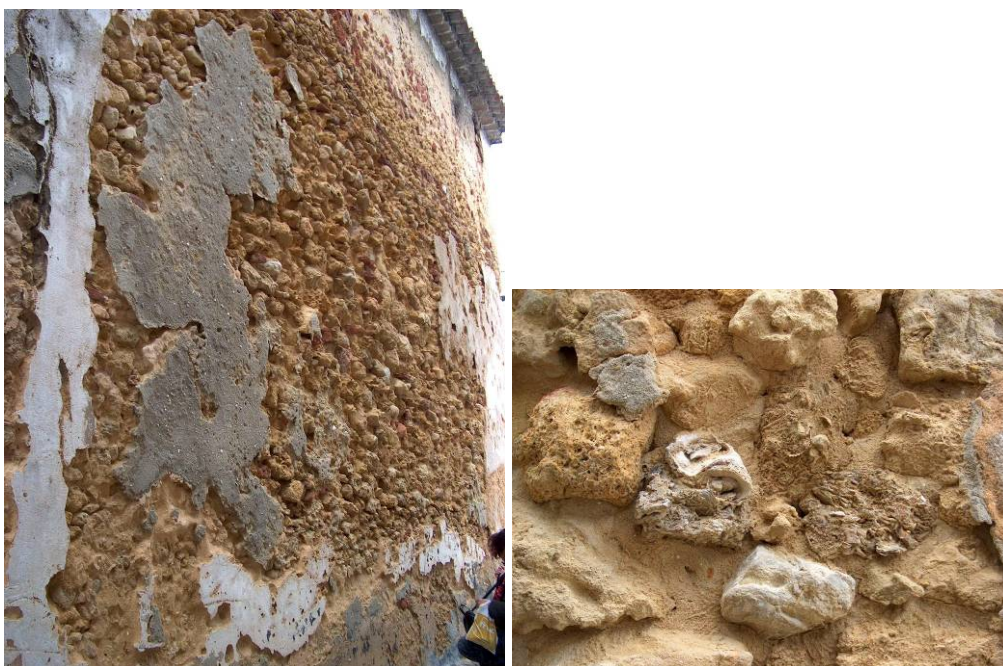
Fig. 1 – Zonas expostas das alvenarias antigas deixam visíveis a presença de conchas e búzios na argamassa de enchimento

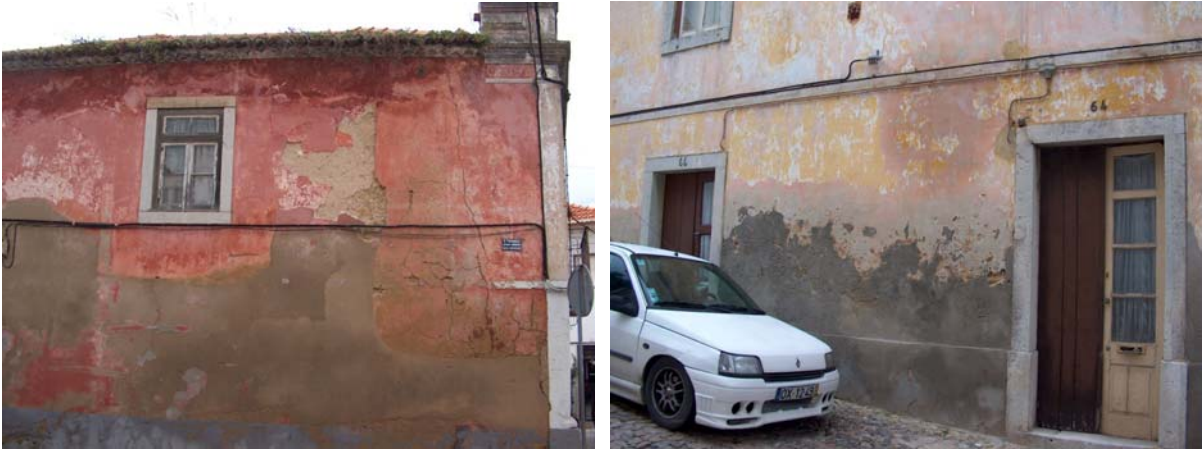
Alguns edifícios do Centro Histórico de Palmela encontram-se já intervencionados (Fig. 2 e Fig. 3), tendo sido completamente extraídos os rebocos originais e substituídos por argamassas de reboco com base em cal e cimento e, noutros casos, “reparados” através da colmatação de lacunas com argamassas aparentemente só de cimento. O acabamento foi executado na maioria dos casos com tintas poliméricas. De referir que em muitos destes rebocos novos já se faz notar um início de degradação: empolamentos e destacamentos da pintura e do reboco, fendas, etc.

Fig. 2 – Exemplos de intervenções com argamassas de cimento em zonas afectadas pela humidade ascendente

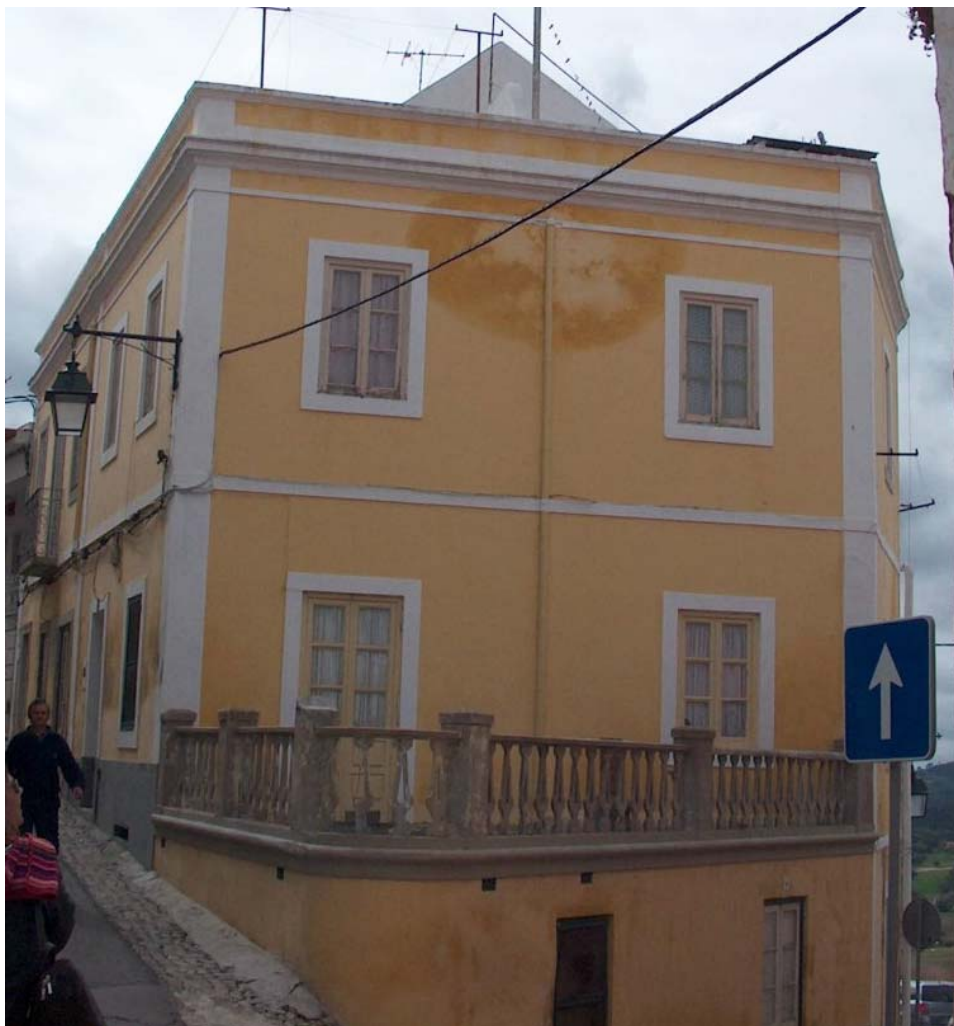
Fig. 3 – Exemplo de edifício intervencionado com novas anomalias

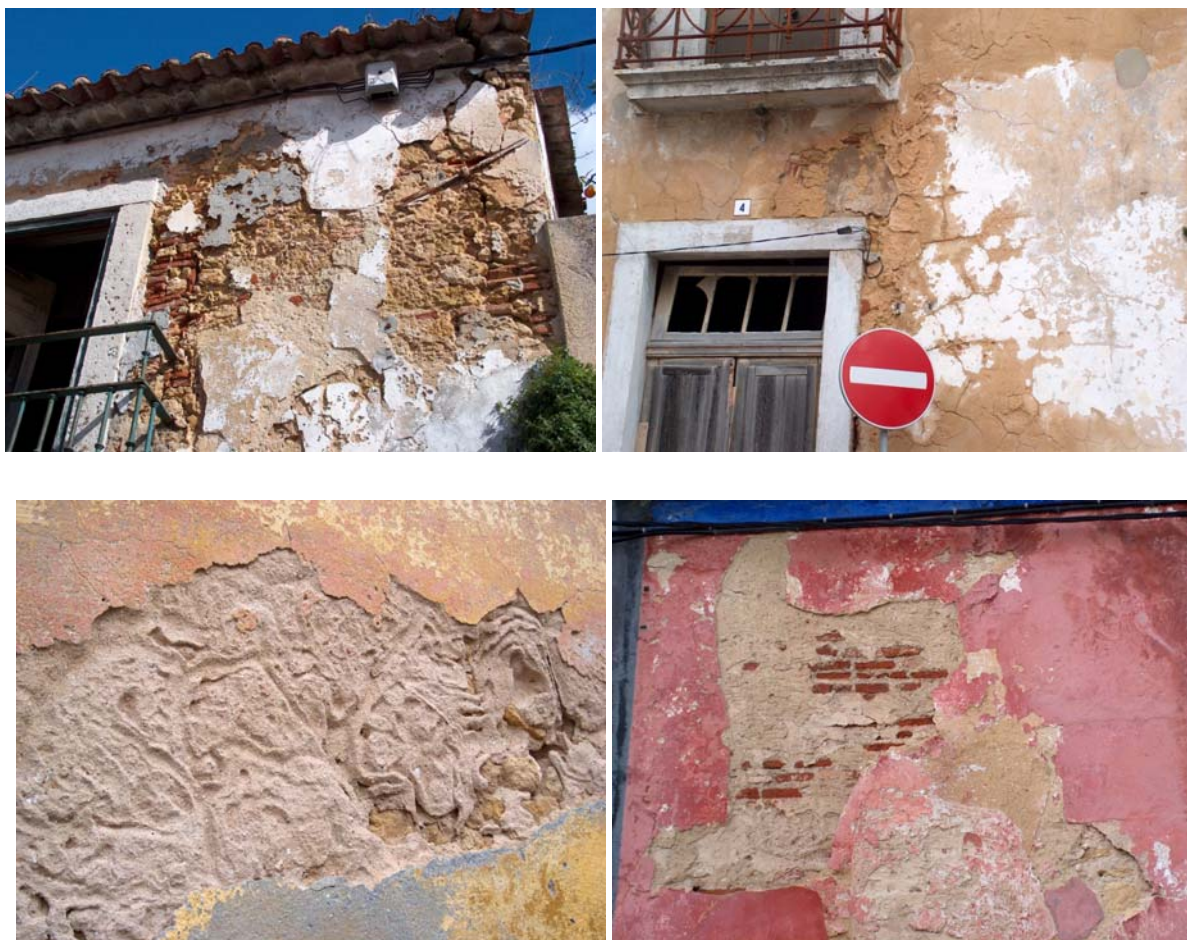
De um modo geral, as anomalias mais correntes observadas são constituídas por manchas de humidade, descolamentos e destacamentos, vegetação parasitária e colonização biológica, erosão, perda de coesão/desagregação (Fig. 4). As manchas de humidade ascendente são muito visíveis e em alguns casos foram subindo à medida que se fizeram intervenções com substituição das argamassas de cal por argamassas de cimento (Fig. 2). As causas mais prováveis das anomalias observadas são as infiltrações de água, proveniente do solo por ascensão capilar, ou devidas a deficiências da envolvente, como degradação das coberturas ou fendas em revestimentos de paredes, ou ainda originadas por roturas de canalizações ou anomalias em caleiras.

Fig. 4 – Descolamentos, destacamentos, perda de coesão, desagregação

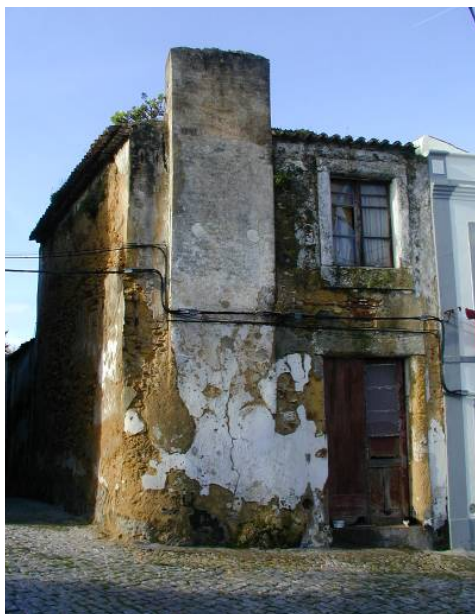
Edifício nº 1 (provavelmente séc. XVI)

No **edifício nº 1** (construído provavelmente no século XVI), o reboco exterior da parede ensaiada é antigo e foi executado em duas camadas, perfazendo um total de cerca de 30 a 35 mm de espessura, com a seguinte constituição: 1 camada de argamassa de cal aérea + 1 camada de argamassa muito fina, com 2 a 5 mm, pouco distinta da anterior. Os paramentos encontram-se com um nível de degradação elevado, verificando-se poucas zonas com o revestimento completo: reboco, camada de acabamento e acabamento final com pintura branca.

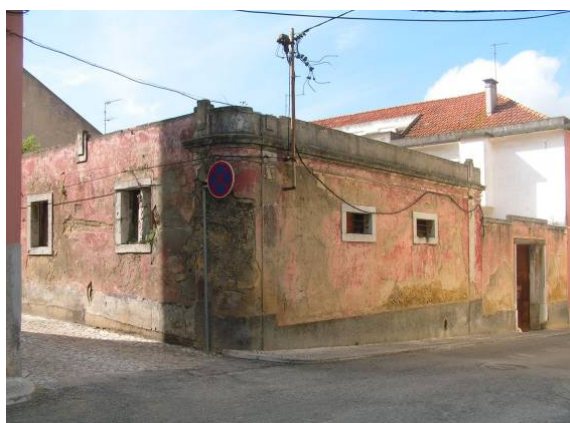
Edifício nº 3 (provavelmente início do séc. XX)

No **edifício nº 3** (construído provavelmente no início do século XX), o reboco é também antigo, com características aparentemente idênticas às dos edifícios anteriores: constituído por 2 camadas (20 mm + 10 mm aproximadamente) de argamassa de cal de cor creme com nódulos de cal viva visíveis e várias camadas de acabamento com base em cal pigmentada, de cor vermelho ocre. No soco a pintura é de cor cinzenta, também em várias camadas. Nas partes superiores o acabamento também se apresenta em várias camadas sobrepostas, de cores vermelha, rosa e cinza. De uma forma geral, a argamassa de cal parece muito resistente nos troços que mantêm o acabamento, mas em algumas zonas verificam-se abaulamentos, descolamentos e grandes fendas dos revestimentos. Num dos pontos o descolamento parece dever-se à vegetação parasitária existente. Fracturas no elemento de alvenaria que apoia a janela denunciam problemas estruturais do edifício.

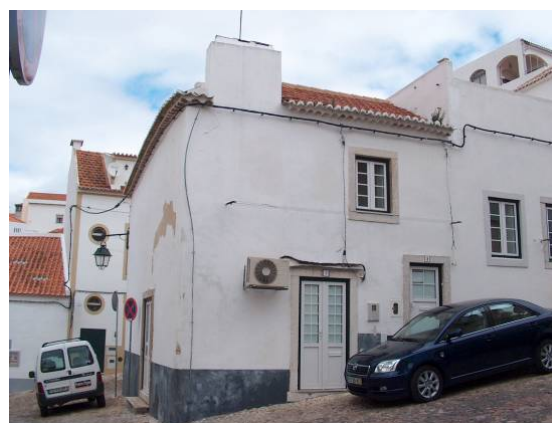
Edifício nº 4 (provavelmente final do séc. XVIII, início do séc. XIX)

No **edifício nº 4** (construído provavelmente entre o final do séc. XVIII e início do séc. XIX), os rebocos exteriores originais foram substituídos na sua totalidade quando o edifício foi alvo de intervenções, em 2004, segundo elementos fornecidos pelos técnicos da CMP. Não foi possível saber a composição do reboco actual; no entanto, a análise visual “in situ” revela revestimentos constituídos de, pelo menos, duas camadas, provavelmente com base em cal. Nalgumas zonas do edifício verificam-se intervenções pontuais com argamassa que, segundo os técnicos da CMP, será bastarda, de cimento, cal e areia e que datam de não menos de quatro anos. O acabamento é uma pintura branca aparentemente com tinta de areia.

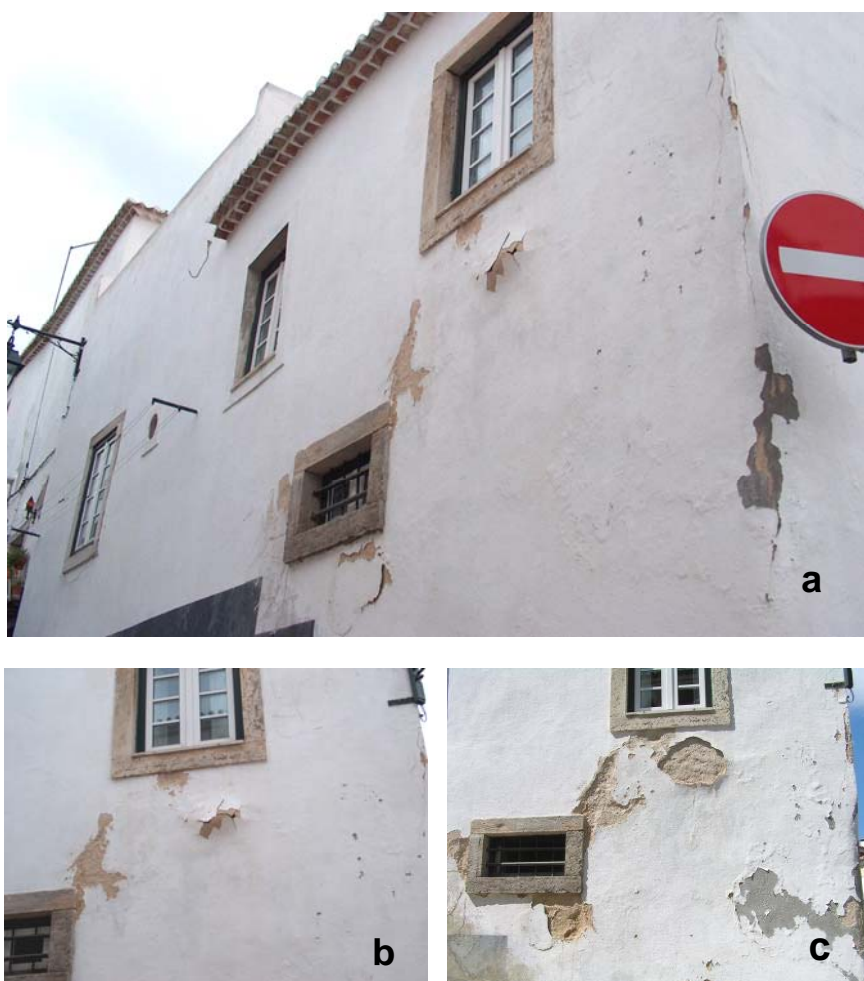
Fig. 6 – Edifício 4. Degradação progressiva do revestimento a) e b) em Dezembro de 2006; c) em Junho de 2007

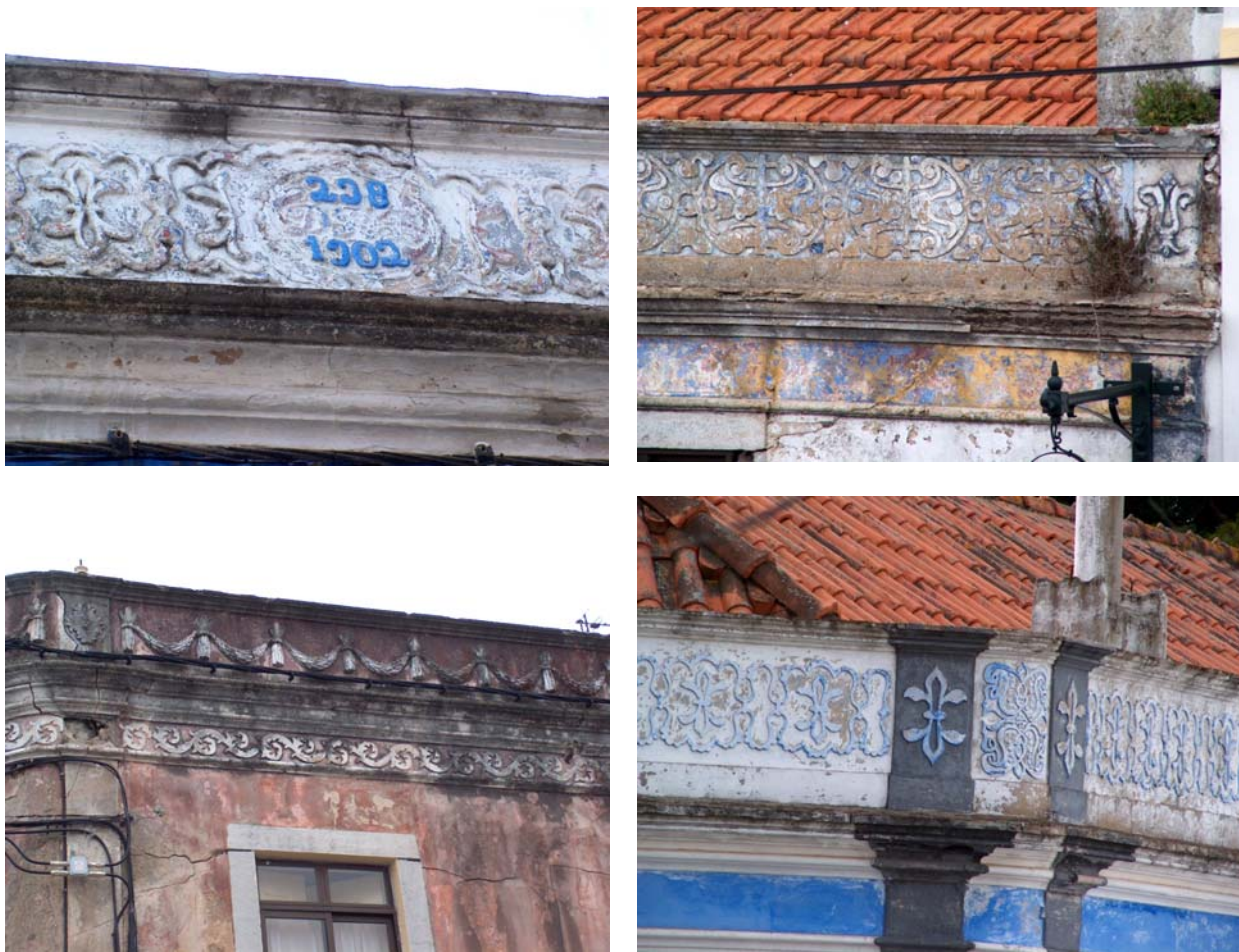
Fig. 17 – Alguns exemplos de elementos decorativos a preservar nos edifícios do Centro Histórico de Palmela

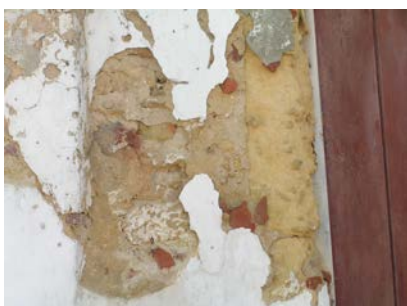
Falta de coesão

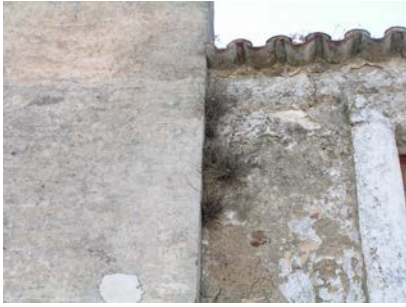
Presença de vegetação

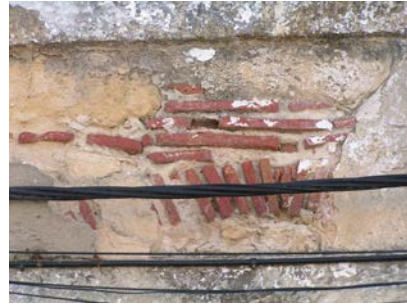
Falta de reboco

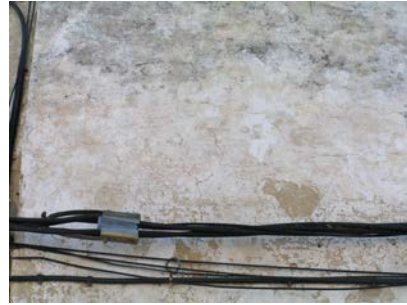
Fissuração do revestimento

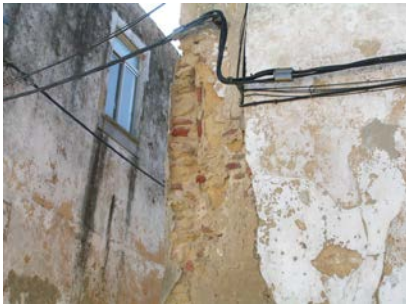
Lacuna do revestimento

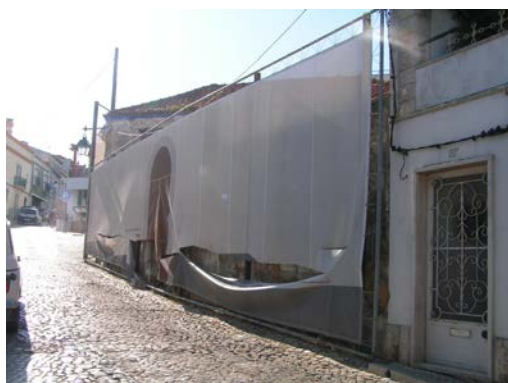
Fachada principal vedada por tela

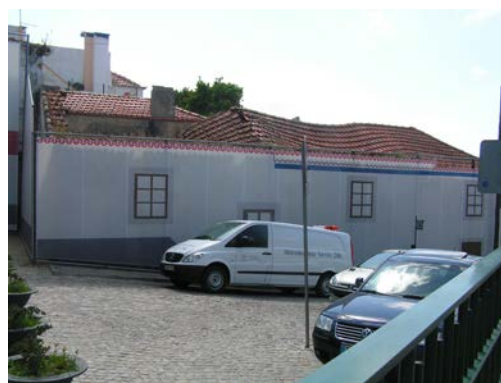
Fachada principal vedada por tela

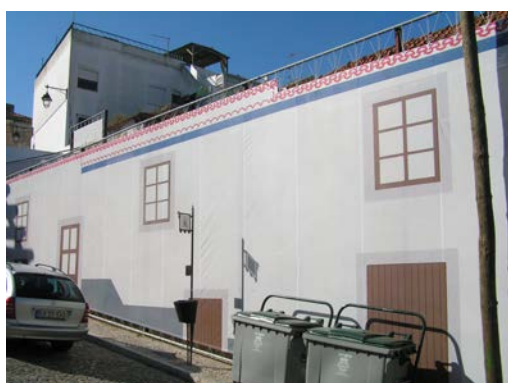
Fachada principal vedada por tela

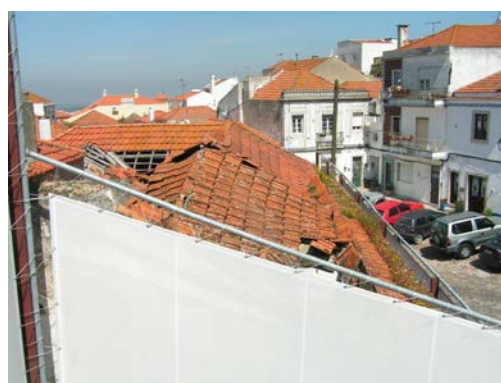
Cobertura em estado de ruína

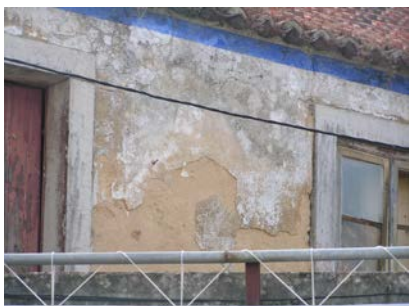
Destacamento de camadas de revestimento

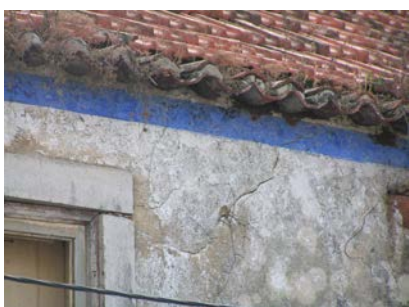
Fissuração do revestimento

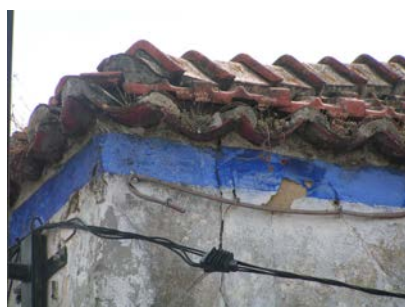
Variação cromática

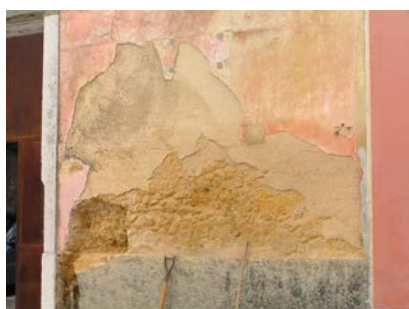
Falta de adesão

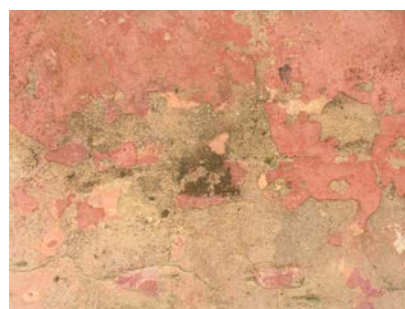
Colonização biológica

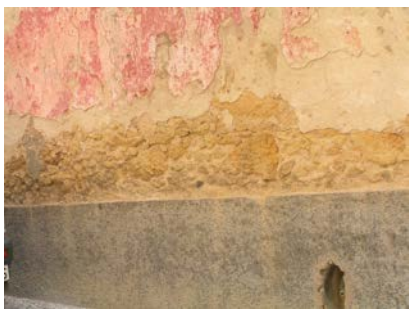
Lacuna no reboco

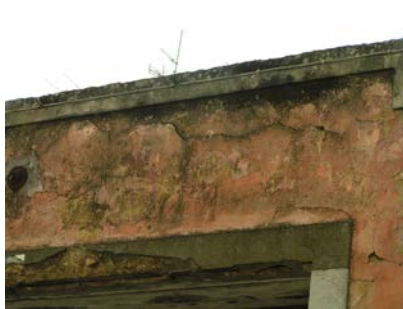
Fendilhação

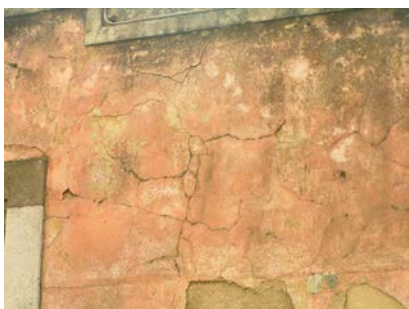
Fissuração do revestimento

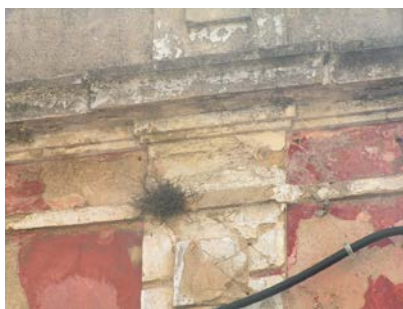
Presença de vegetação

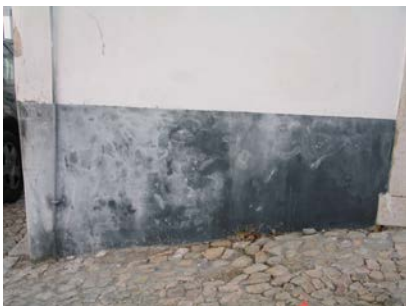
Eflorescências - soco

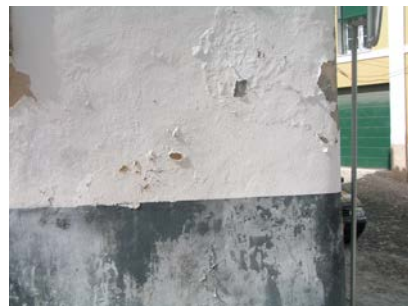
Falta de adesão com empolamento

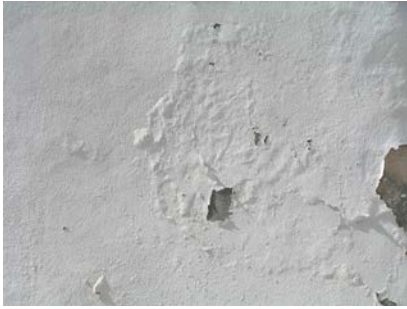
Falta de adesão com empolamento

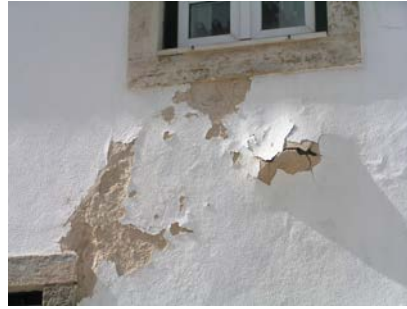
Falta de adesão e "colapso" do reboco

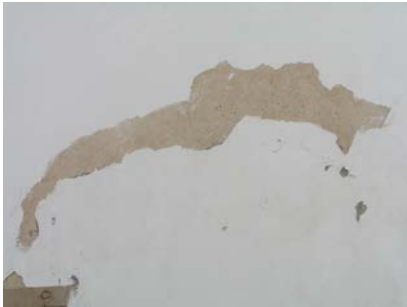
Falta de coesão

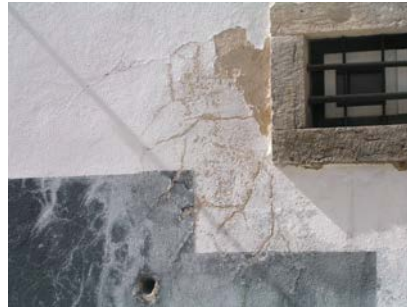
Fendilhação

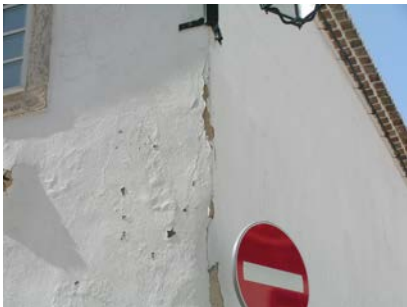
Fissuração

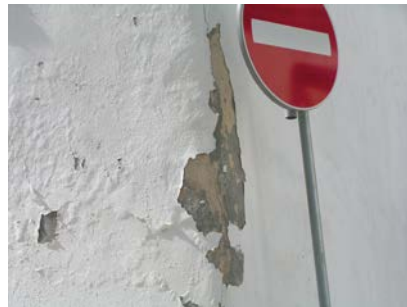
Reparações em cimento
