**APOIO ÀS ACÇÕES DE CONSERVAÇÃO
DOS REVESTIMENTOS EXTERIORES DOS EDIFÍCIOS
DO CENTRO HISTÓRICO DE PALMELA**

Diagnóstico e Recomendações Gerais

Município
Palmela
Câmara Municipal

I & D EDIFÍCIOS
RELATÓRIO 268/2007 - NRI

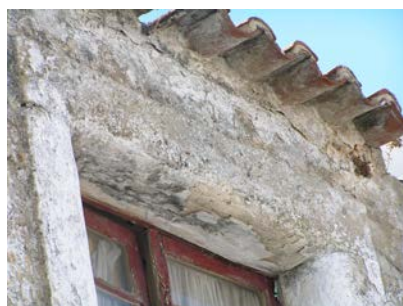
Falta de adesão

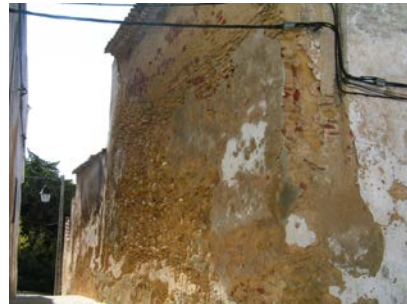
Lacuna do revestimento - fachada Sul

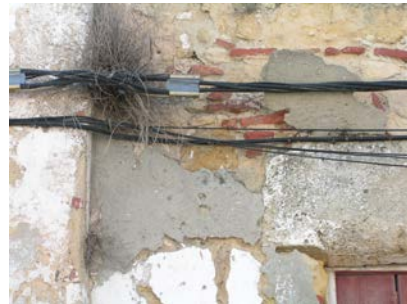
Reparações em cimento na fachada
