**APOIO ÀS ACÇÕES DE CONSERVAÇÃO
DOS REVESTIMENTOS EXTERIORES DOS EDIFÍCIOS
DO CENTRO HISTÓRICO DE PALMELA**

Diagnóstico e Recomendações Gerais

Município
Palmela
Câmara Municipal

I & D EDIFÍCIOS
RELATÓRIO 268/2007 - NRI

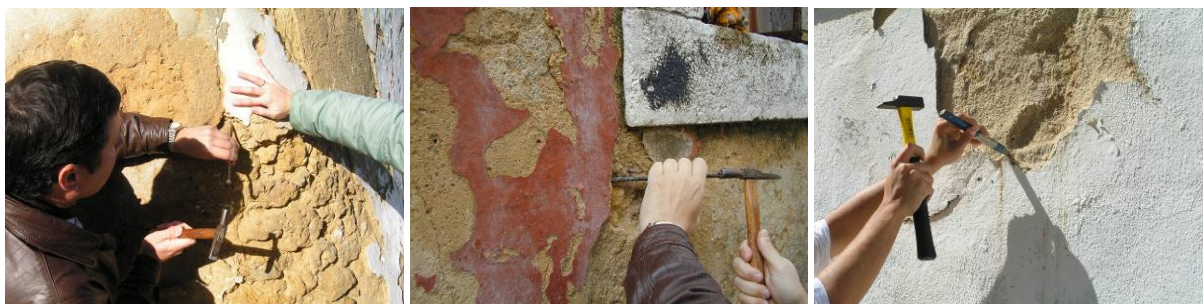
Fig. 7 – Recolha de amostras “in situ”

De um modo geral as argamassas mostravam-se friáveis, aparentando deficiente coesão superficial, o que deu origem a amostras irregulares, de dimensões reduzidas e com pouca espessura. As amostras de argamassas recolhidas nos edifícios foram limpas com a ajuda de um pincel, ou levemente escovadas, de forma a remover as partículas soltas de sujidades e eventual colonização biológica aderente. A análise visual preliminar das amostras recolhidas indicou que a maior parte destas parecia ter como ligante a cal aérea.

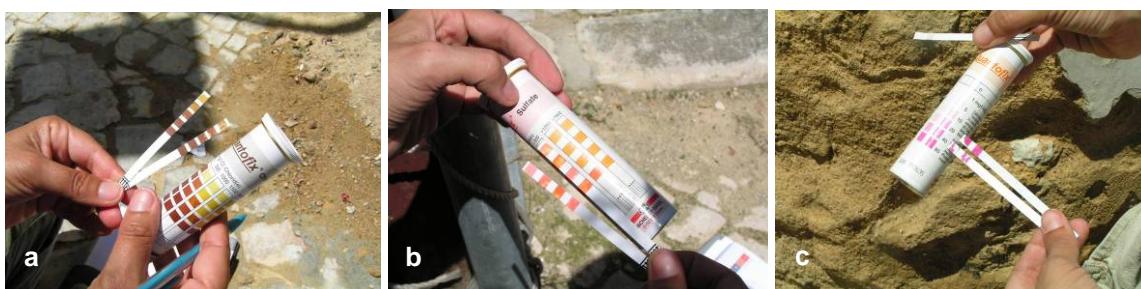
Fig. 9 – Ensaio de identificação de sais: a) cloretos; b) sulfatos; c) nitratos e nitritos

pequenas concentrações de nitritos. A presença destes dois sais nos revestimentos indicia que a origem de humidade poderá estar no terreno [7]. A ocorrência de nitritos indicia também que a fonte de alimentação de água poderá ainda estar em actividade ou que esta esteve activa até um período recente, porque estes sais são muito instáveis.

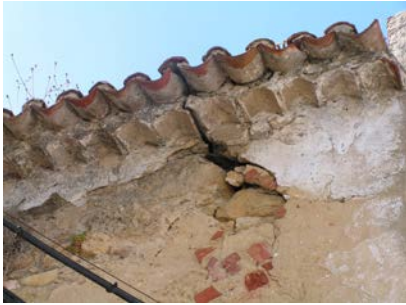
Fendilhação

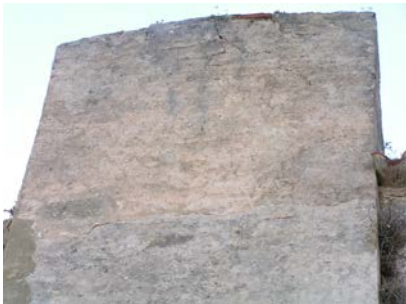
Erosão diferencial

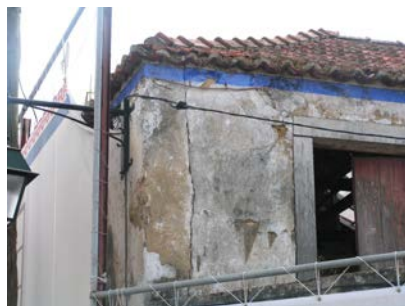
Fendilhação

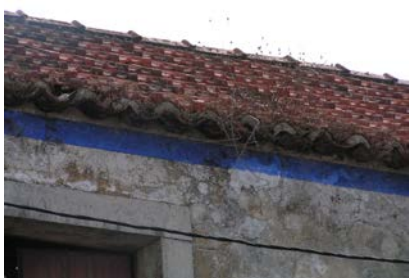
Presença de vegetação
